REFORZAMIENTO ESTRUCTURAL EN VIVIENDA TRADICIONAL DE ADOBE DE CHIAPA DE CORZO, CHIAPAS

Lorenzo Franco Escamiroso Montalvo¹
María de Lourdes Ocampo García¹
Roberto Arroyo Matus²

¹Universidad Autónoma de Chiapas, ²Universidad Autónoma de Guerrero

Arroyo, R., Escamirosa, L. y Ocampo, M. (2014) Reforzamiento estructural en vivienda tradicional de adobe de Chiapa de Corzo, Chiapas. *Espacio I+D Innovación más Desarrollo*, 3 (6), 30-50. doi: 10.31644/IMASD.6.2014.a02

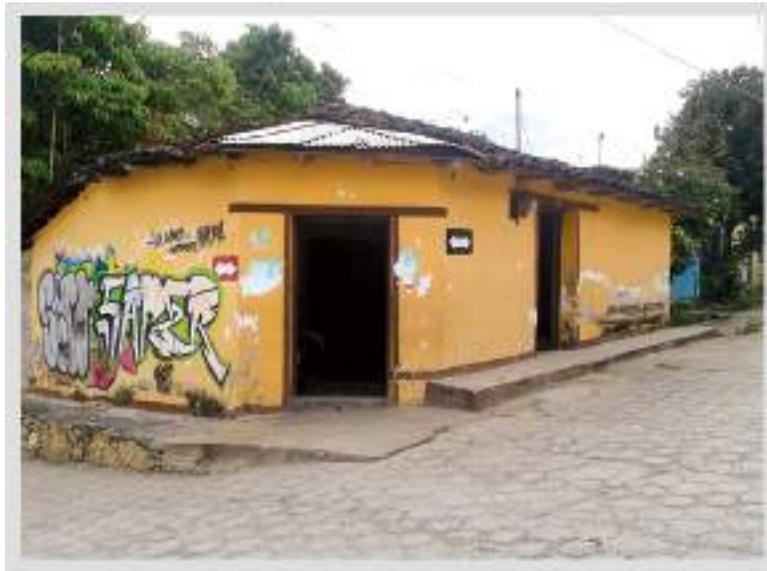
En este trabajo, se hace referencia a una de las viviendas seleccionadas, propiedad de Evangelina Montero Aguilar, quien señaló que el inmueble tiene más de 80 años. La vivienda se localiza en la zona sísmica 1, entre la Av. Miguel Hidalgo y calle Tomás Cuesta, en el barrio San Vicente, con coordenadas geográficas UTM (498673.62, 1847525.79) y elevación de 433.78 msnm; su estructura está constituida a base de cimentación de mampostería de piedra, muros de adobe de 40 cm. de espesor y techumbre de tejas de barro soportadas con una estructura de vigas redondas y fajillas de madera. En la evaluación estructural realizada, visualmente se identificaron graves fisuras en los muros y cuarteaduras en las esquinas, mismas que inciden negativamente en la rigidez y provocan el aumento del período de vibración de la vivienda (Figura 1).

Figura 1. Vivienda tradicional de adobe propiedad de Evangelina Montero Aguilar

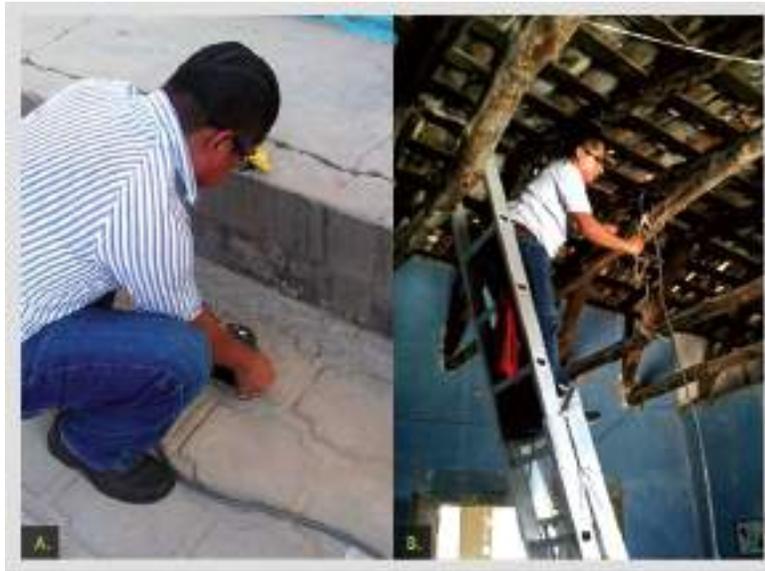
fundamentales de vibración ambiental y el correspondiente del suelo. De acuerdo con los registros acelerográficos almacenados en 3 dimensiones ortogonales de 30 segundos de duración cada uno, y con base en los cálculos de los espectros de Fourier en cada registro, se estableció la función de transferencia, o razón espectral, empleando la técnica de Nakamura. Los resultados obtenidos indican que los períodos de vibración fundamental en promedio son altos: 0.2133 segundos en el suelo y de 0.1506 segundos en la vivienda (Escamirosa, *et al.*, 2013) (Figuras 2 y 3).

Figura 2 y 3. a) Instalación del acelerómetro en el suelo, b) Instalación del acelerómetro al interior de la vivienda

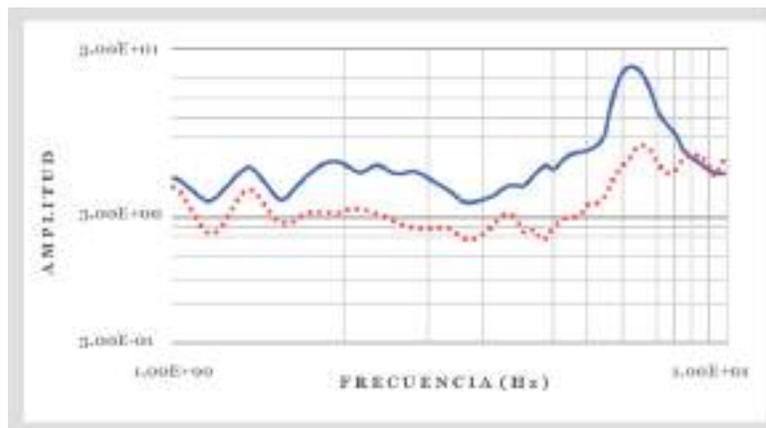
Figura 3. Período fundamental de la vivienda con una vibración de 6.64 Hz que equivale a 0.1506 segundos

Según las mediciones realizadas antes del reforzamiento estructural, la vivienda de adobe propiedad de Evangelina Montero presentaba un período fundamental de vibración del orden de 0.1506 segundos, superior al rango entre 0.08 a 0.12 segundos considerado como estructuralmente sana por Hernández, et al., (1979). Por lo anterior, se estableció que la estructura de la vivienda presenta alta vulnerabilidad sísmica y por consiguiente existe riesgo en la seguridad de sus habitantes.

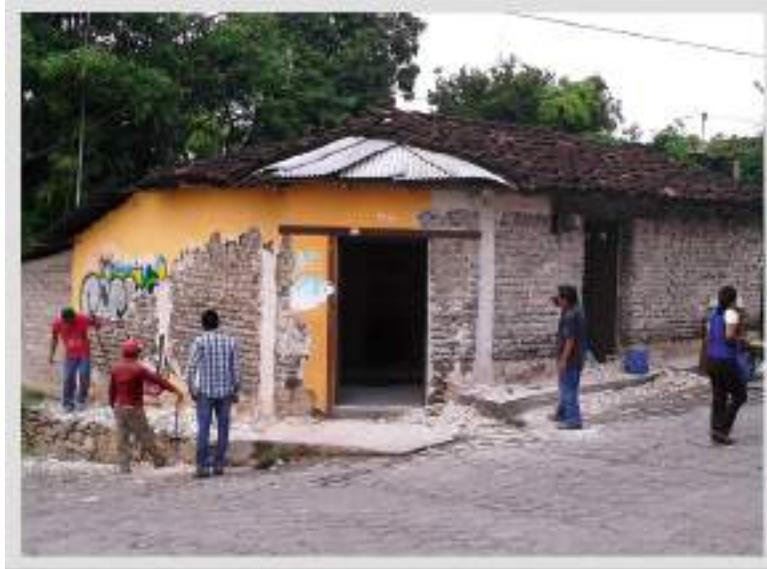
Figura 4. Eliminación del mortero existente en la vivienda

1. Extracción de puertas: Los marcos y las hojas de 3 puertas de madera fueron quitadas cuidadosamente para evitar daños innecesarios en los muros de adobe.
2. Eliminación del mortero: En ambos lados de los muros se retiró el recubrimiento existente, esencialmente elaborado de cal-arena (Figura 4).

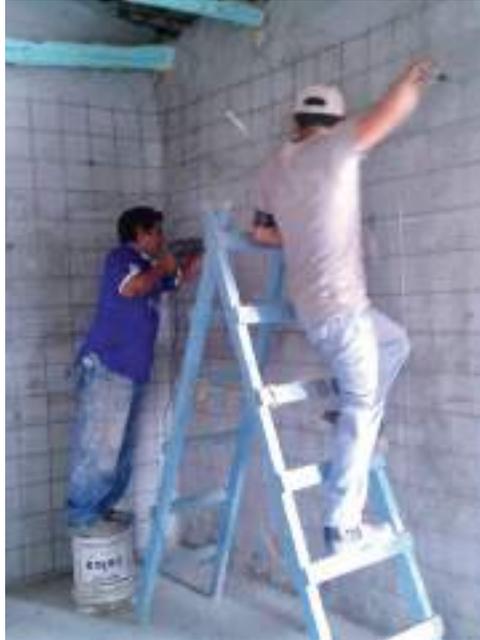
Figura 5. Colocación de la malla electrosoldada 6x6/10x10 al interior de la vivienda

5. Colocación de malla de acero: En los muros se ubicó la malla electrosoldada de acero (6x6/10x10) y se sujetó simultáneamente en ambas caras con anclas de alambón y alambre recocado. El anclaje se realizó, previamente efectuadas las perforaciones con broca de 5/16"; el alambón se colocó formando una retícula de 1.35 m. y el alambre recocado en una retícula menor de 45 cm. Los traslapes de tramos de malla se realizaron a 60 cm. (Figura 5).

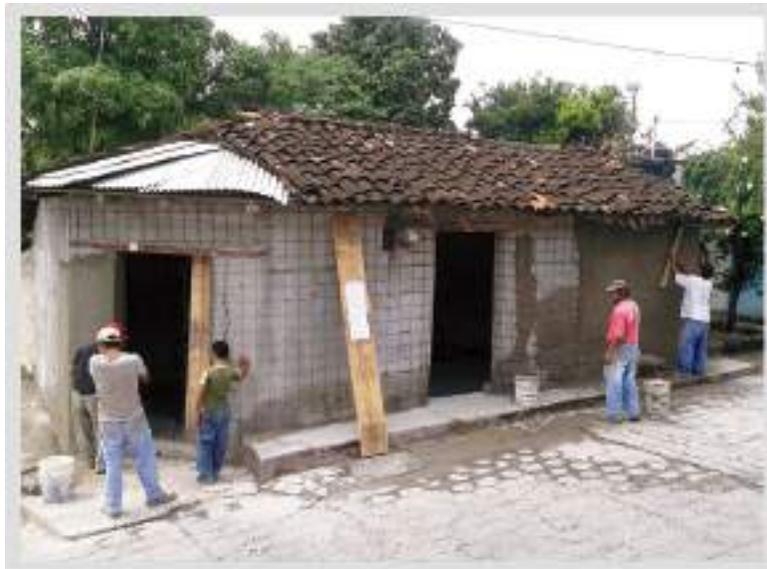
Figura 6. Aplicación de la segunda capa de mortero cemento-arena

6. Aplicación de la segunda capa de mortero: La segunda capa de mortero cemento-arena requirió humedecer convenientemente los muros para obtener la resistencia óptima del concreto. Al igual que la capa anterior, el espesor mínimo fue de 1 cm. (Figura 6).

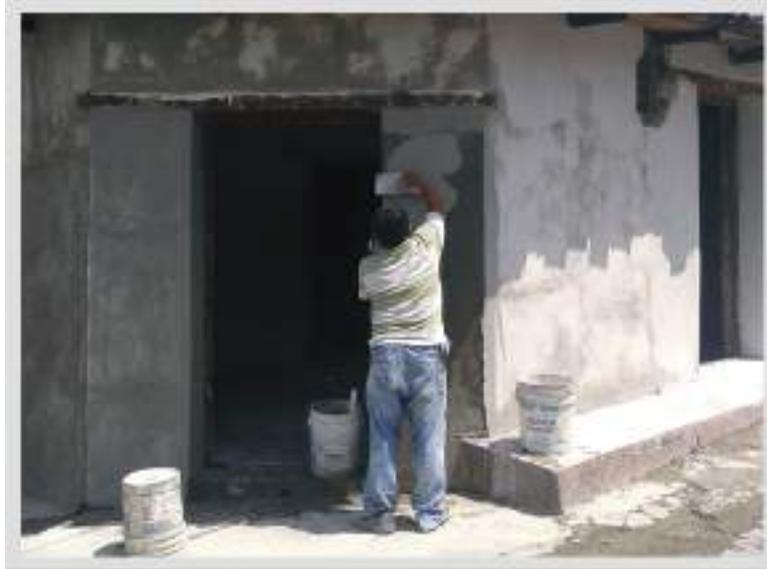
Figura 7. Enmasillado con cemento-calhidratada

7. Terminado en muros: Se colocó una capa fina de masilla elaborada a base de cemento-calhidratada con proporción 1:10 para obtener el terminado final en los muros internos y externos, a semejanza del enmasillado original de las viviendas de adobe (Figura 7).

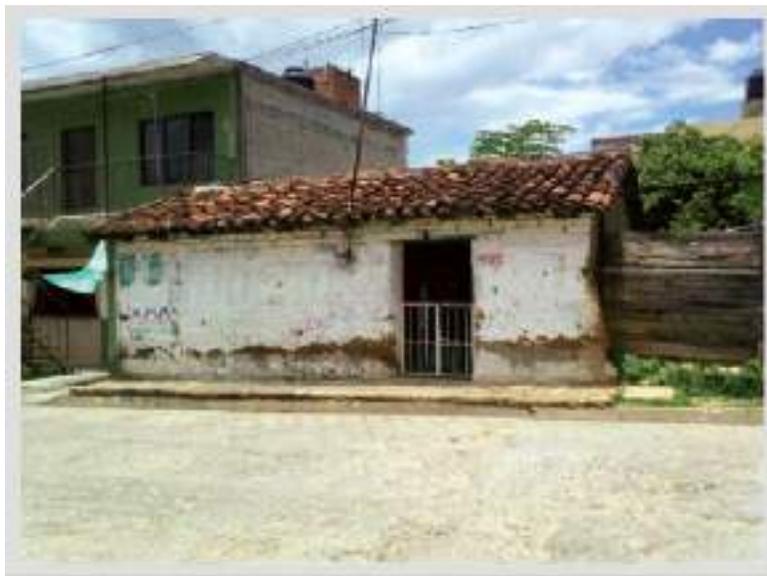
Figura 8. Vivienda tradicional de adobe propiedad de Reyneria Moreno Cuesta.

Al igual que en el caso anterior, se analizaron las condiciones de los elementos estructurales existentes en la vivienda y se observó que debido a la falta de recubrimiento en los muros, el adobe ha estado expuesto a las variaciones climáticas durante muchos años, lo cual ha ocasionado que se encuentre en muy malas condiciones; asimismo, se localizaron graves problemas estructurales en los muros, observándose fisuras, inclinación (desplome) y cuarteaduras en las intercepciones de los muros cabeceros con de las fachadas principal y posterior. En la estructura de la cubierta, se identificaron dos vigas redondas de madera en mal estado, algunas fajillas que soportan las tejas y el dintel de

madera ubicado en la puerta de la fachada posterior presenta afectación causada por la polilla.

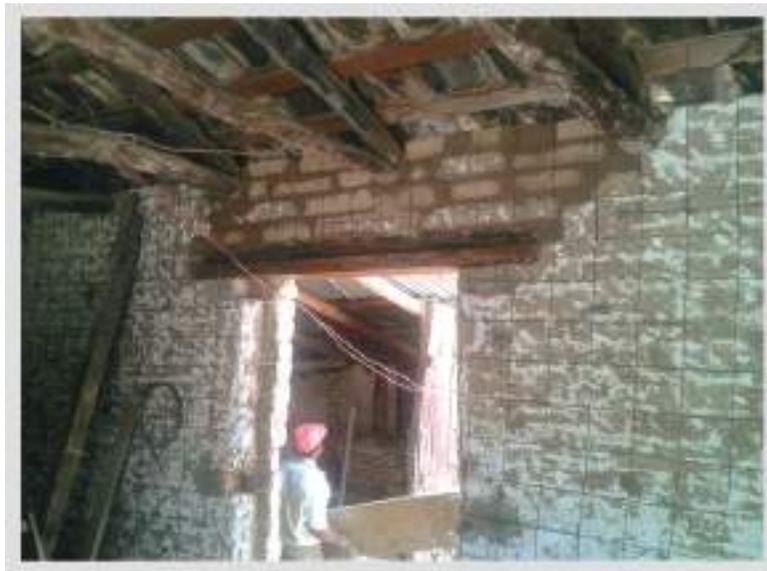
Figura 9. Reforzamiento del dintel existente con tablón de madera de pino.

1. Eliminación de la capa de cal existente.
2. Reforzamiento del dintel de madera: En la puerta de la fachada posterior, se colocó un tablón de madera de pino de 8 cm. de espesor, en la parte inferior del dintel existente (Figura 9).

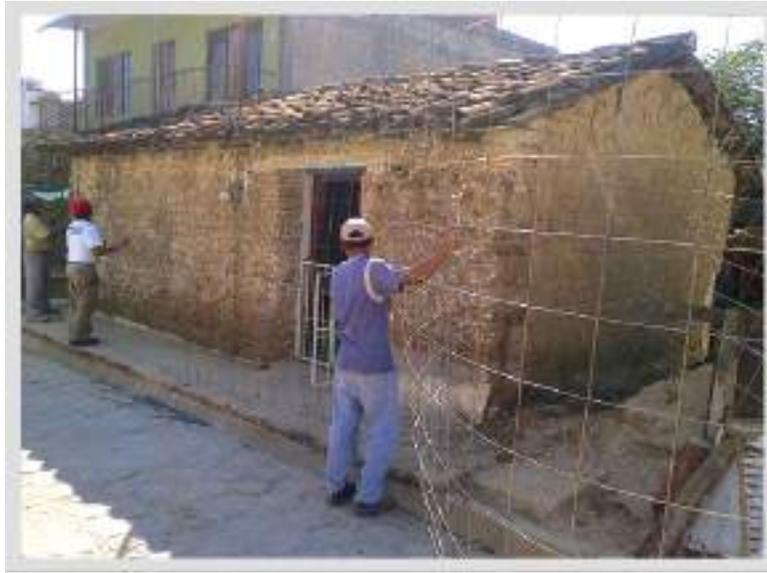
Figura 10. Colocación de la malla electrosoldada

3. Colocación de malla de acero (Figuras 10 y 11).

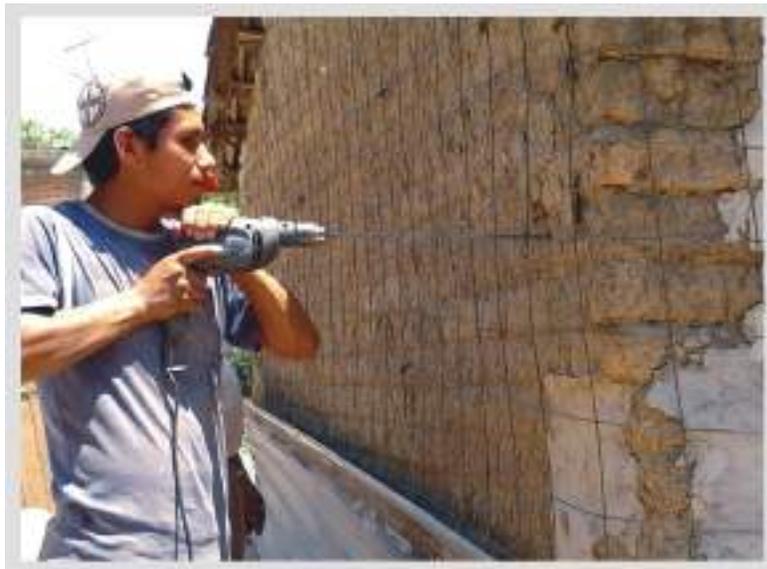
Figura 11. Barrenado del adobe para fijar la malla de acero

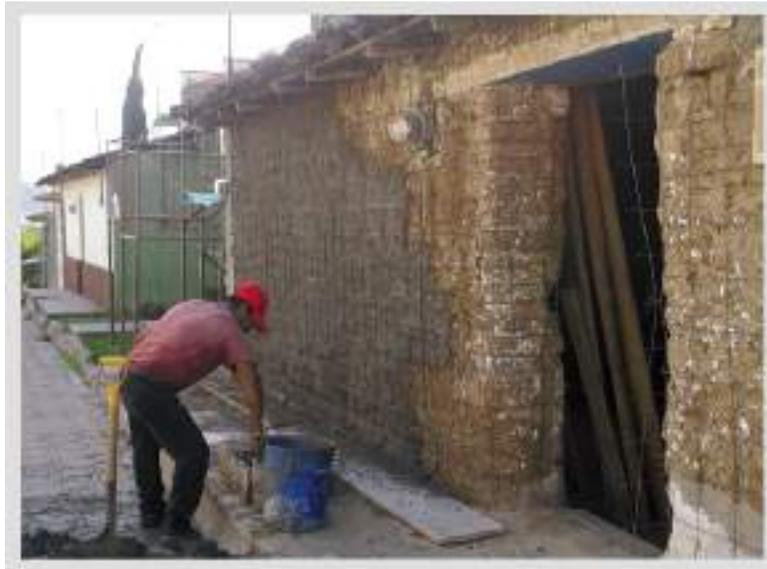
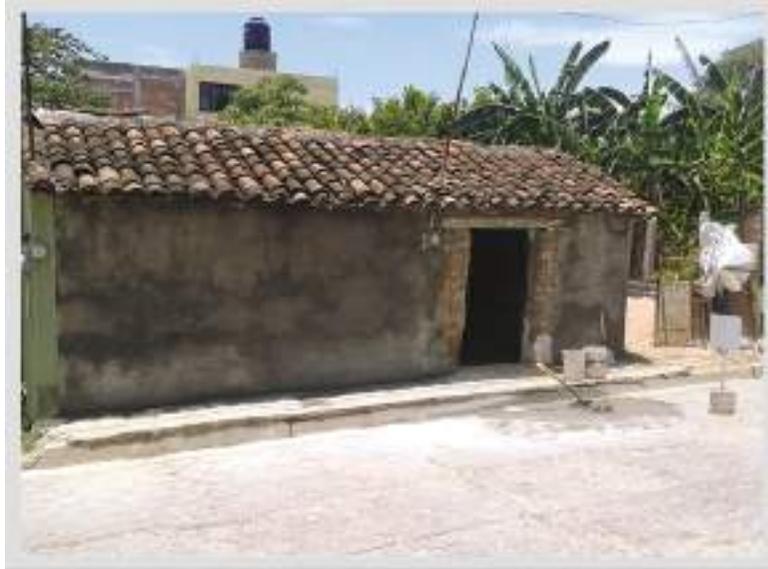
Figura 12. Aplicación del mortero cemento-arena

Figura 13. Aplicación del mortero cemento-arena

5. Limpieza y humedecimiento de muros.
6. Aplicación de mortero: Se colocó la primera capa de mortero cemento-arena, procurando un espesor mínimo de 1 cm.; después del tiempo suficiente para el prefraguado del mortero (2 hrs.), se aplicó la segunda capa de espesor mínimo de 1 cm., la cual se allanó con regla de madera. Igualmente que en la vivienda anterior, el aplanado se realizó de acuerdo con la nivelación vertical existente de los muros (Figura 12 y 13)

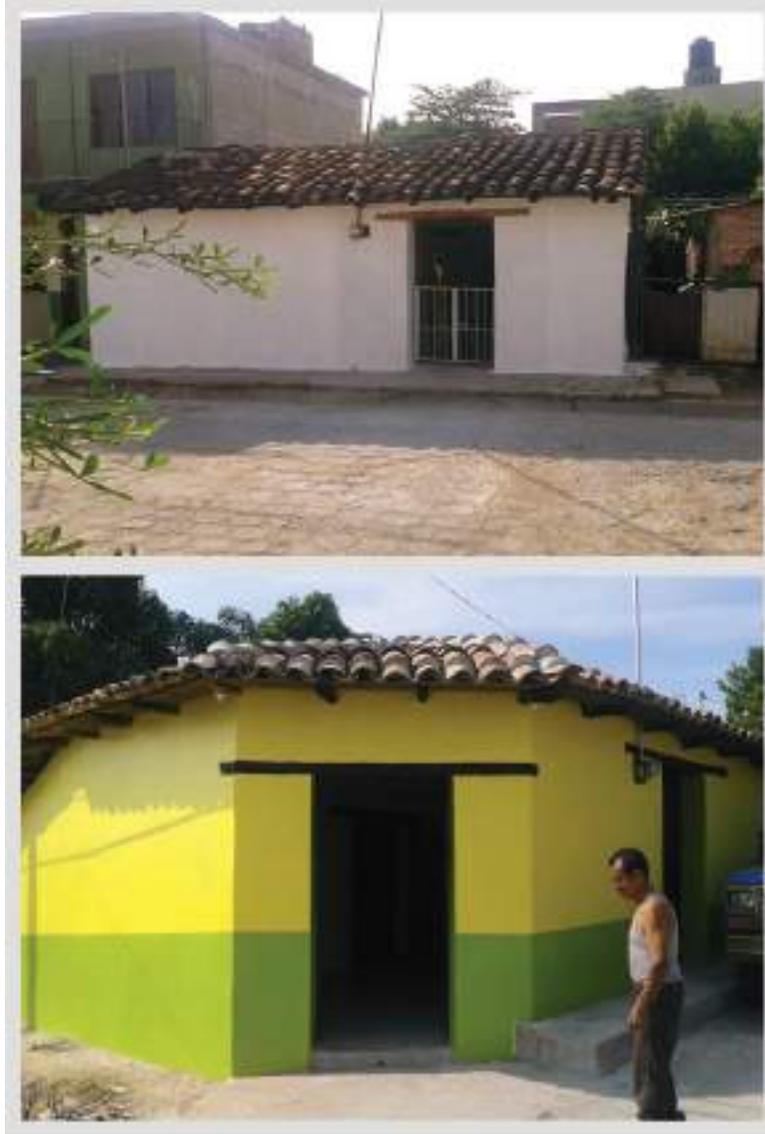
Figura 14. Resultado del reforzamiento estructural en las viviendas.

El reforzamiento estructural se realizó en ambas viviendas durante los meses de junio, julio y agosto de 2014. A partir de la conclusión de estos trabajos, se tiene previsto en los meses subsecuentes realizar la instrumentación acelerométrica para la evaluación y la determinación de los nuevos períodos de vibración fundamental. Las nuevas mediciones por realizarse permitirán evaluar la evolución de la capacidad sismorresistente en ambas viviendas tradicionales de adobe de la ciudad histórica de Chiapa de Corzo.
