CARACTERIZACIÓN DE PROCESOS GRAVITACIONALES EN DIFERENTES AMBIENTES GEOLÓGICOS DE CHIAPAS, MÉXICO

Jorge Antonio Paz Tenorio¹, Raúl González Herrera¹,
Mario Gómez Ramírez², José Armando Velasco Herrera¹

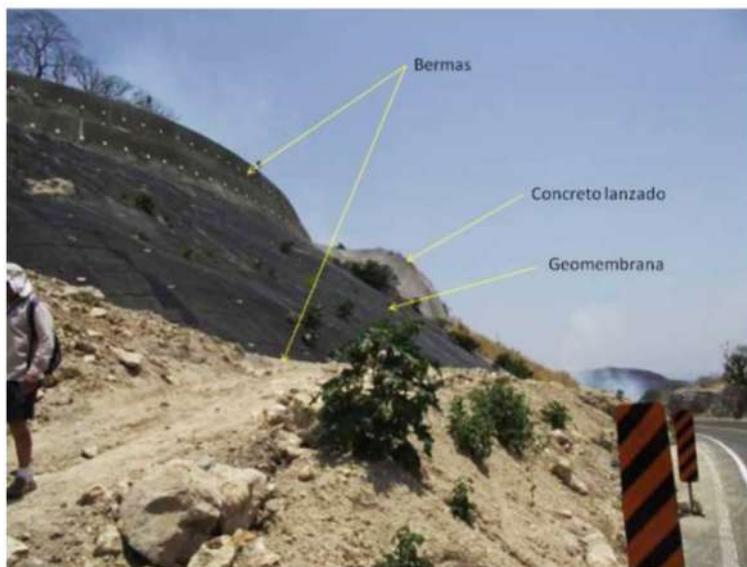
Foto 1. Autopista Ocozocoutla-Arriaga. Paz, 2013

Caso 1. Autopista Ocozocoutla-Arriaga (190 D) (Foto 1). Ubicación: km 25 ($16^{\circ}41'54.36''$ N, $93^{\circ}32'32.56''$ W). (Foto 1). La zona corresponde al contacto de dos unidades: lutita-arenisca del Triásico-Jurásico y caliza-lutita del Cretácico inferior.

Se trata de un talud realizado para el paso de la autopista mencionada. A 25 m al norte, y a 20 m sobre este nivel, se encuentra la carretera Panamericana (190) Tuxtla Gutiérrez-Tapanatepec, Oaxaca.

El corte provocó agrietamientos y desniveles en esta última, y desprendimiento de material que invadió el carril sentido Arriaga-Ocozocoutla. Estos fragmentes se adicionaron, otros acarreados por camiones de carga, con la finalidad de estabilizar el PG con el sistema de contrapeso. Sin embargo, esquematizando el movimiento, el sitio ideal para que el contrapeso funcione se encuentra al otro lado de la autopista (Paz, 2014).

A tres años de la activación del movimiento, no se ha controlado adecuadamente. Las medidas correctivas implementadas son bermas, concreto lanzado para evitar filtraciones, el cual presenta agrietamientos, y geomembrana para facilitar la revegetación.

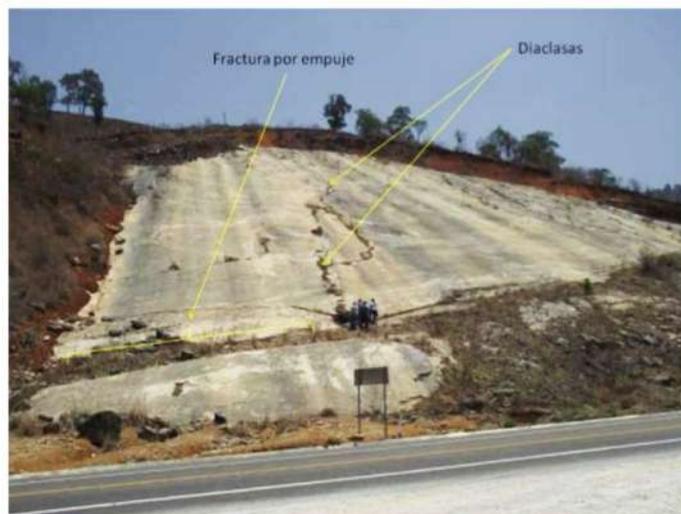
Foto 2. Autopista Tuxtla Gutiérrez-San Cristóbal. Paz, 2013

Caso 2. Autopista Tuxtla Gutiérrez-San Cristóbal (190 D) (Foto 2). Ubicación: km 33 ($16^{\circ}4'41.94''$ N, $92^{\circ}46'25.51''$ W). Calizas del Cretácico superior.

Deslizamiento traslacional facilitado por la disposición de los estratos. Fue provocado por el corte de talud, para la construcción de la autopista.

Las diaclasas permitieron que se deslizaran varios bloques de diferentes tamaños, que invadieron ambos carriles. Conforme el material se acumulaba, era removido.

Se ha perdido la cubierta de suelo, y por lo tanto, la cobertura vegetal, acelerando los procesos de erosión.

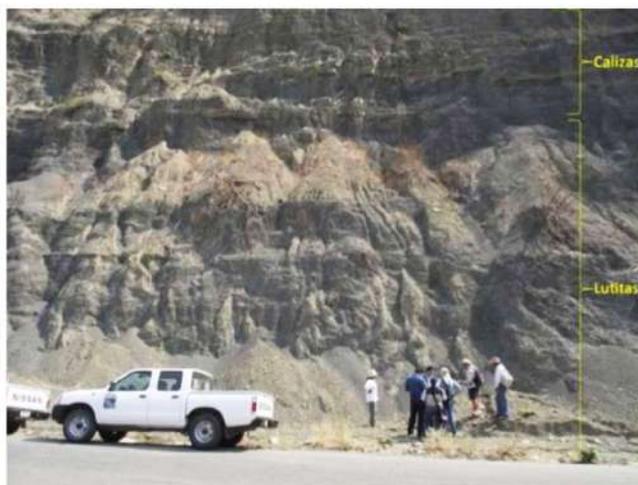
Foto 3. Carretera Chicoasén-Copainalá. Paz, 2013

Caso 3. Carretera Chicoasén-Copainalá (102) (Foto 3). Ubicación: km 7.5 ($16^{\circ}59'56.6''$ N, $93^{\circ}08'27.48''$ W). Lutitas-areniscas del Paleoceno que subyacen a algunos bloques de caliza y conglomerados.

El corte favorece el desprendimiento de material intensamente intemperizado, comportándose en presencia de lluvias abundantes como flujo de detritos; esto provoca que los bloques superiores se desestabilicen y se desprendan en un segundo momento, por diferencia en la litología.

En el corte carretero se observan fallas y evidencias de flujos antiguos. Esta carretera anualmente se ve obstruida, afectando al tránsito de personas y mercancías. Se tiene registro de un bloque desprendido que golpeó un vehículo (junio, 2011).

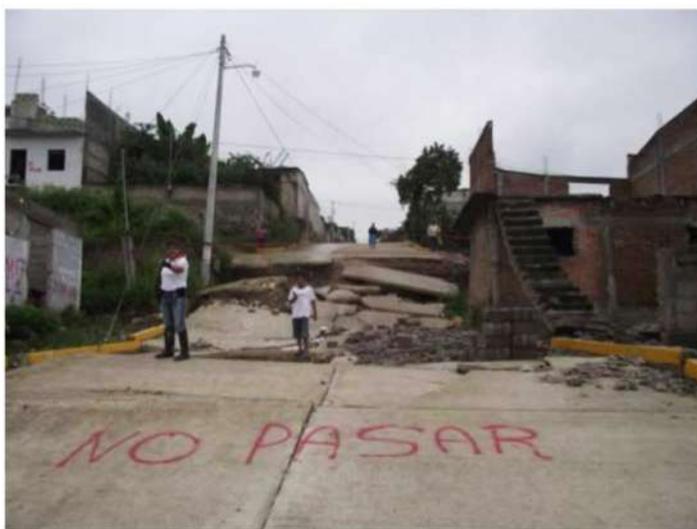
Foto 4. Colonia 6 de junio. Paz, 2013

Caso 4. Colonia 6 de junio 3ra Sección (Foto 4). Ubicación: sur oriente de la ciudad de Tuxtla Gutiérrez ($16^{\circ}43'38.44''$ N, $93^{\circ} 4'3.74''$ W). Depósitos recientes (coluviones) sobre lutita-arenisca del Eoceno.

Deslizamiento rotacional ocurrido el 9 de septiembre 2013, provocado por diferentes cortes de talud para construcción de viviendas, detonado por saturación de suelo debido a lluvias intensas, además de fugas en los sistemas de drenaje y agua potable, aunado a la carga de las viviendas.

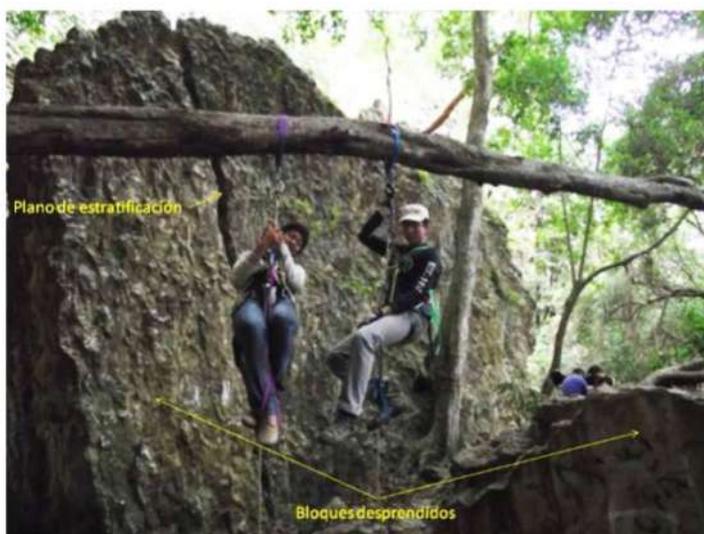
Foto 5. Ladera sur de Tuxtla Gutiérrez. Paz, 2014

Caso 5. Ladera sur Tuxtla Gutiérrez, base del Cristo de Chiapas (Foto 5). Ubicación: sur de la ciudad de Tuxtla Gutiérrez ($16^{\circ}43'13.55''N$, $93^{\circ}7'13.60''W$). Está constituida por calizas-lutitas del Oligoceno. Aquí se encuentran los circos de erosión (Paz *et al.* 2012), generando caídos o derrumbes, caracterizados por grandes bloques angulosos.

Se trata de la base de un circo de erosión de aproximadamente 70 m de altura, hasta el momento es una zona deshabitada a donde acude la gente de las colonias periféricas como Altos del sur y 7 de abril, a abastecerse de agua en un manantial; en la parte superior y a escasos 10 m del borde se edificó un monumento conocido como Cristo de Chiapas, que tiene una altura de 62 m., del cual no se tiene conocimiento de un estudio previo, por lo que se está ejerciendo una carga en una zona muy susceptible a PG.

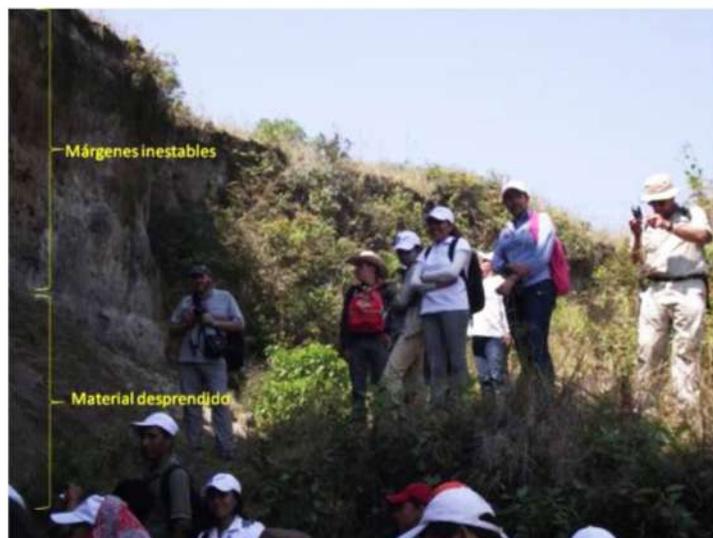
Foto 6. Volcán El Chichón. Paz, 2012

Caso 6. Volcán El Chichón, Chapultenango (Foto 6). Ubicación: ladera oriental del volcán El Chichón ($17^{\circ}21'52.20''N$, $93^{\circ}12'32.60''W$). La litología corresponde a brecha volcánica intermedia. Se presentan flujos de suelos o detritos que se origina en las laderas de un volcán, generalmente disparado por lluvias intensas que erosionan depósitos volcánicos. Por corresponder a un edificio volcánico, se consideran lahares, al ser flujos de materiales volcánicos transportados por agua de lluvia.

Al ser escasa la vegetación arbórea, y ante el intenso sol que se siente a partir de las 9:00 h, los excursionistas generalmente descansan dentro de los cauces donde se proyectan las sombras de sus márgenes que alcanzan hasta 8 m de altura, existiendo la posibilidad de un desplome.

Para cartografía de laderas de este tipo, en donde se encuentran escu-rimientos de primer orden, Srthaler, 1968, citado por Lugo *et al*, (2005), recomienda el método de cabeceras fluviales, monitoreando la erosión remontante.

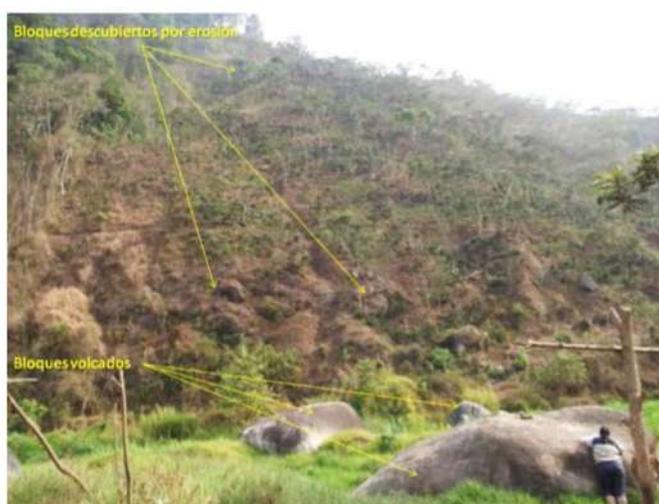
Foto 7. Cafetal en Cabañas. Paz, 2013

Caso 7. Localidad Cabañas, La Concordia (Foto 7). Ubicación: estribaciones de la sierra madre de Chiapas, municipio de La Concordia ($15^{\circ}45'27.07''N$, $92^{\circ}59'59.31''W$). La litología corresponde al complejo metamórfico (Müllerried, 1957), llamado por INEGI (2015) como Macizo de Chiapas, constituido principalmente por granito y granodiorita del Paleozoico.

Se trata vuelcos de grandes bloques, caracterizados por un intemperismo esferoidal, lo que genera bordes redondeados que facilitan su desplazamiento pendiente abajo. Muy peligrosos cuando se desprenden de las partes altas como en este caso.

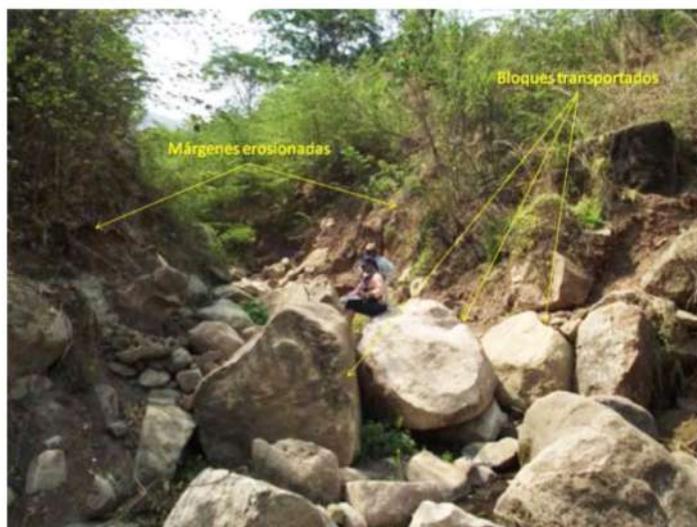
Foto 8. La Candelaria. Paz, 2013

Caso 8. Localidad La Candelaria-Nueva Esperanza, La Concordia (foto 8) Ubicación: 12 km al noroeste de Jaltenango de la Paz ($15^{\circ}58'08.99''N$, $92^{\circ}47'6.59''W$). Predominan limonitas-areniscas del Triásico- Jurásico. Se trata de un flujo de detritos, abundando grandes bloques de caliza y conglomerado, que fueron arrastrados de las partes altas durante el paso del huracán Stan, en octubre de 2005.

Este material se encuentra desordenado e inestable, por lo que es susceptible a otro proceso de remoción. Con una próxima avenida por lluvias
